KUNSTSTOFFE UND ELEKTRONIK

Ausfall von Stecker und Platine nach Feuchtelagerung

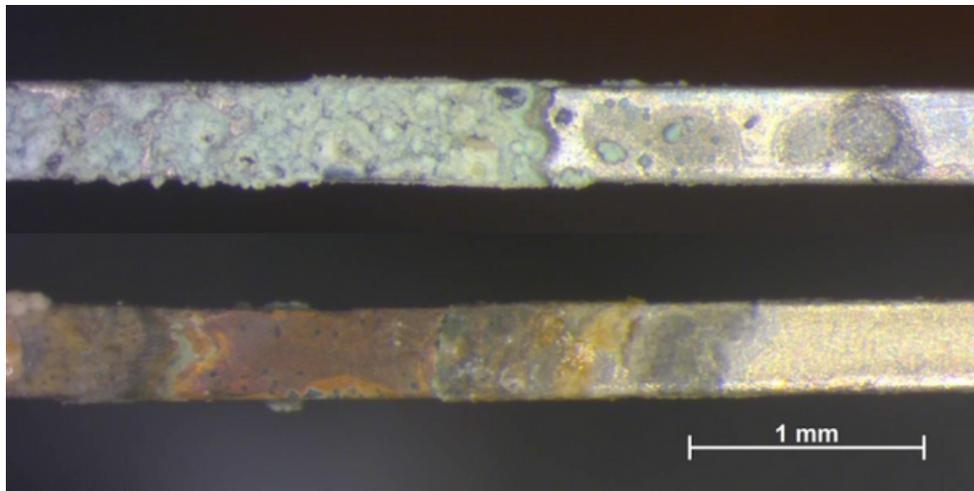
Eine lichtmikroskopische Untersuchung beim Analytik Service Obernburg zeigte deutliche Verfärbungen von Steckerpins (Abb. 1), Lötkontakten und Platine (Abb. 2).

Abb. 1: Verfärbung der Steckerpins nach Demontage.

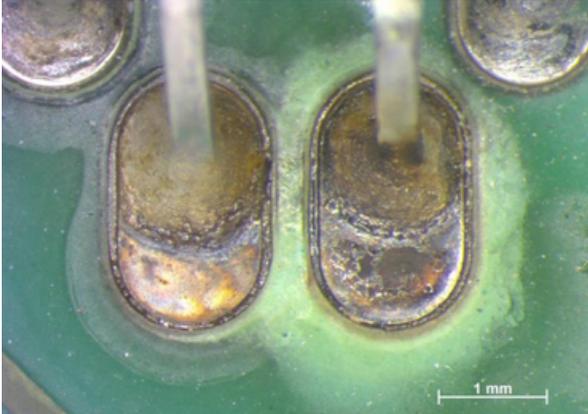
Abb. 2: Verfärbung von Lötkontakten und Platine

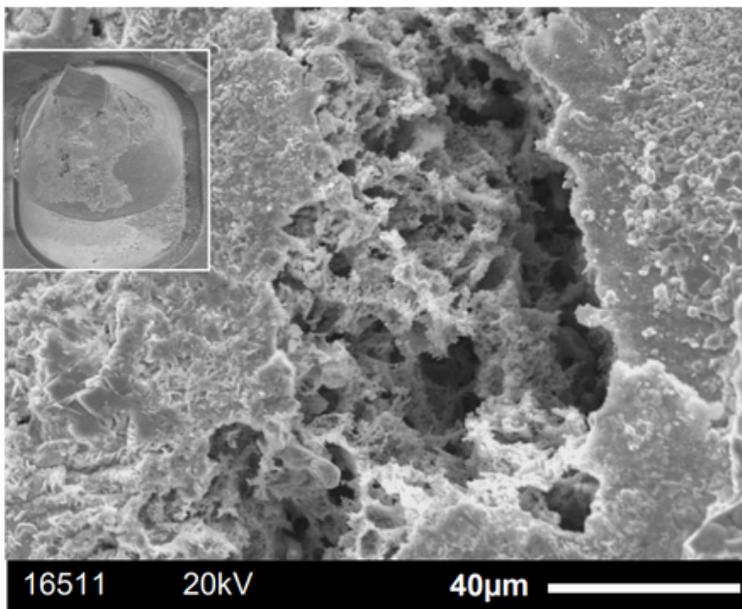
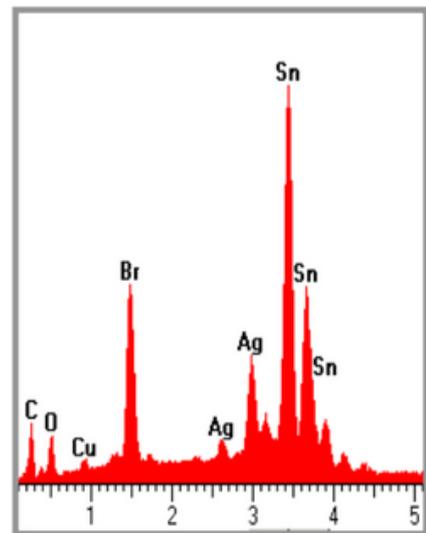
Die Analyse der optisch veränderten Bereiche erfolgte mit Hilfe der Raster-Elektronenmikroskopie und der energie-dispersiven Röntgenanalytik (EDX). Während sich am positiv geladenen Pin eine deutliche Korrosion unter Beteiligung von Brom nachweisen ließ (Abb. 3), enthält die Verfärbung der Platine neben dem geerdeten Pin deutliche Mengen Kalium (Abb. 4). Aufgrund der Messergebnisse wurde vermutet, dass zur Erreichung der Hitzebeständigkeit des Kunststoffes des Steckers Alkalihalogenide zugesetzt wurden, die durch Temperatur und Feuchtigkeit aus dem Polymer herausgelöst wurden. Durch die angelegte Spannung kam es zur Wanderung der Ionen, welche wiederum die chemischen Veränderungen verursacht haben. Eine Überprüfung des Kunststoffes und Simulationen bestätigten die Vermutung.

Abb. 3: Chemischer Angriff des Lotes mit Hinweisen auf Brom am Pluspol

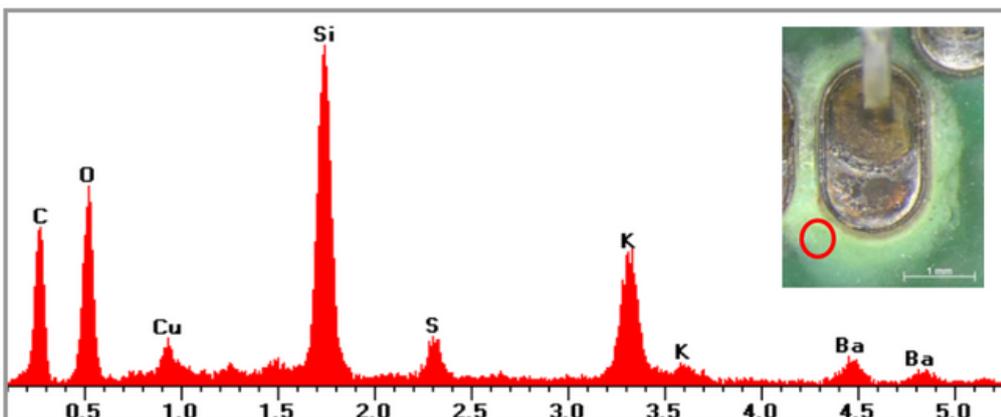
Abb. 4 Anreicherung von Kalium im Schutzlack rund um den geerdeten Pin
