## WIE KOMMEN DIE LÖCHER IN DEN LUFTSACK?

## **AIRBAG SCHADENSANALYSE**

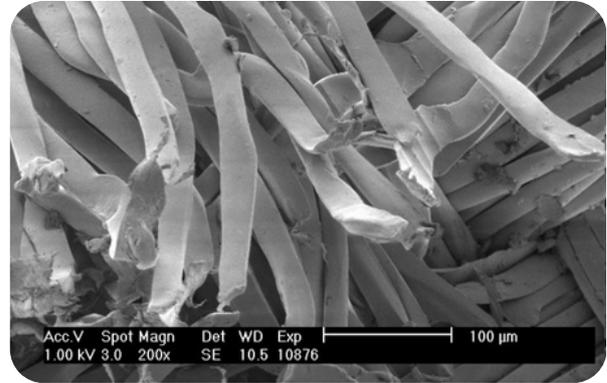
Hier wurden die Fäden am Rand der Fehlstelle plattgedrückt und vielfach sogar durchtrennt. Das Schadensbild deutet auf starke mechanische Einwirkungen hin und ist eindeutig dem Prozess der Herstellung oder Montage zuzuordnen. Folglich ist in solchen Fällen zu prüfen, an welcher Stelle des Prozesses große Kräfte auf das Gewebe einwirken.

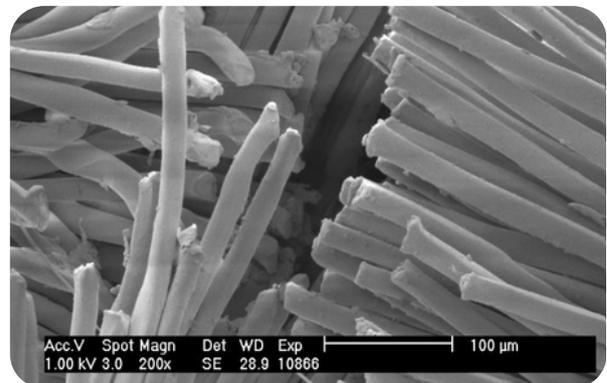
Die Filamentenden dieser Fehlstelle sind glatt durchtrennt, wobei alle Filamente die gleiche Länge besitzen. Die Fehlstelle wurde durch einen scharfen Schnitt verursacht. Der Herstellungsprozess ist somit nach scharfkantigen Bauteilen abzusuchen.

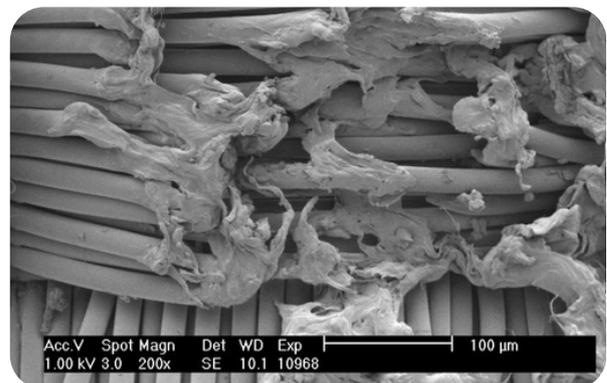
Dieses Schadensbild in der Nähe einer Fehlstelle deutet auf einen thermisch-mechanischen Kontakt hin, wie er etwa bei starker Reibung und hoher Geschwindigkeit auftritt. Zur Vermeidung solcher Beschädigungen sind häufig konstruktive Veränderungen am Modul notwendig.

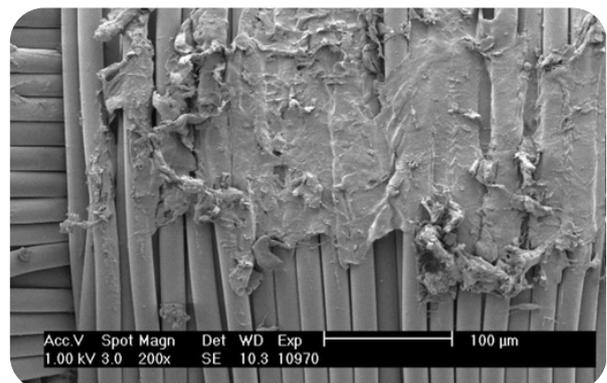
Bei diesem Schadensbild handelt es sich nur um eine ‚harmlose‘ Auflagerung durch den Kontakt mit der Polymerkappe. Eine Schädigung der Filamente hat kaum stattgefunden, so dass die Funktion des Luftsacks nicht beeinträchtigt ist.
