BLASENBILDUNG AN GALVANISIERTEM BAUTEIL Fehlerursachen nach Klimasimulation ermitteln

AUFGABENSTELLUNG

Mehrere scheinbar einwandfrei galvanisierte Bauteile aus PC/ABS zeigten nach einem Temperaturwechseltest in einigen Bereichen eine deutliche Blasenbildung (Abb. 1). Dieses führte zur Sperrung der gesamten Produktionscharge.

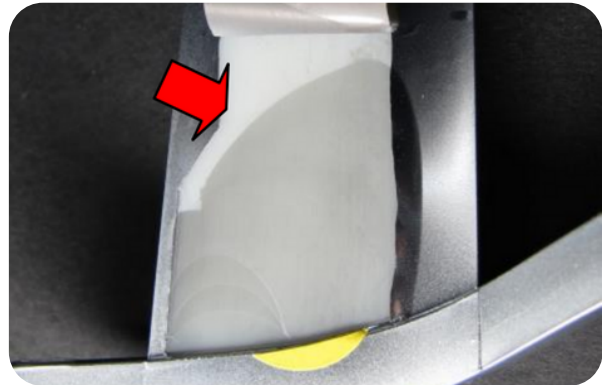
Beim Analytik Service Obernburg wurde die Blase geöffnet. Die Polymeroberfläche unterhalb der Blase erscheint dunkler als im frisch abgezogenen Referenzbereich (roter Pfeil in Abb. 2). Im Blasenbereich haftet kaum Polymer am Metall an, während die Haftung im Referenzbereich so hoch ist, dass beim Abziehen der Metallschicht ein Teil des Polymers mit abgerissen wurde – die Metallunterseite ist von zahlreichen Polymerfahnen bedeckt (Abb. 3). In einem weiteren Schritt wurde das Polymer im Referenzbereich chemisch weggelöst und die Metallunterseite freigelegt (Abb. 4 und 5), zu erkennen ist eine unterschiedlich stark ausgeprägte Kavernenstruktur.

Abb. 2: geöffnete Blase

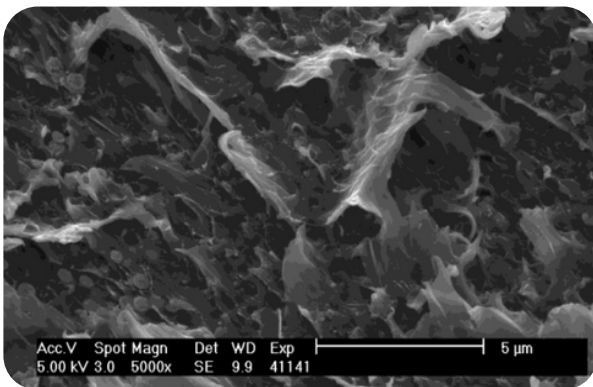
Abb. 3: Metallunterseite des Referenzbereichs mit anhaftendem Polymer

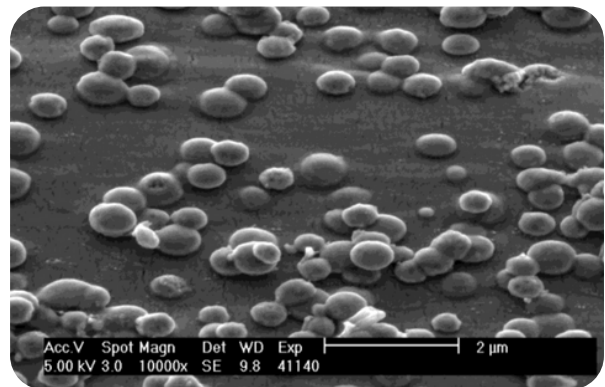
Abb. 4: Metallunterseite im Blasenbereich mit relativ wenigen Verankerungspunkten

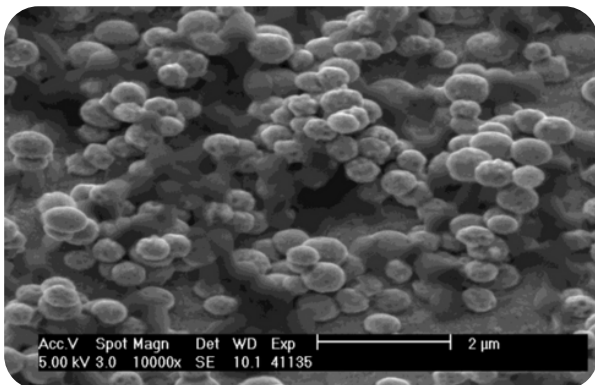
Abb. 5: gereinigte Metallunterseite im Referenzbereich (viele Kalotten erlauben eine innige Verbindung mit dem Polymer)

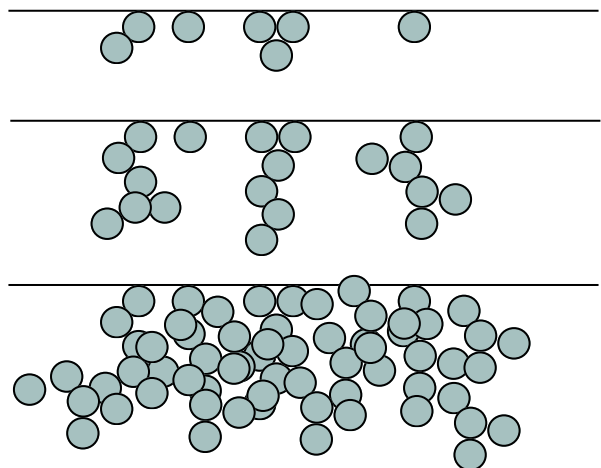
Abb. 6a-c: unterschiedlich stark gebeizte Oberflächen

Bei der Galvanisierung wird zuerst in einem Beizvorgang die Butadien Komponente des ABS auf-oxidiert. Es entsteht eine Kavernenstruktur, die in den weiteren Prozessschritten mit Metall gefüllt wird, was die Verankerung bewirkt. Ist die Beizung zu gering (Abb. 6a), so entstehen zu wenige Verankerungspunkte. Ist sie hingegen zu hoch (Abb. 6c), so bleiben zu wenige Polymerstege stehen, und die Festigkeit reduziert sich ebenfalls.
