BLASEN AUF LACKIERTEM SPRITZGUSSTEIL

AUFGABENSTELLUNG

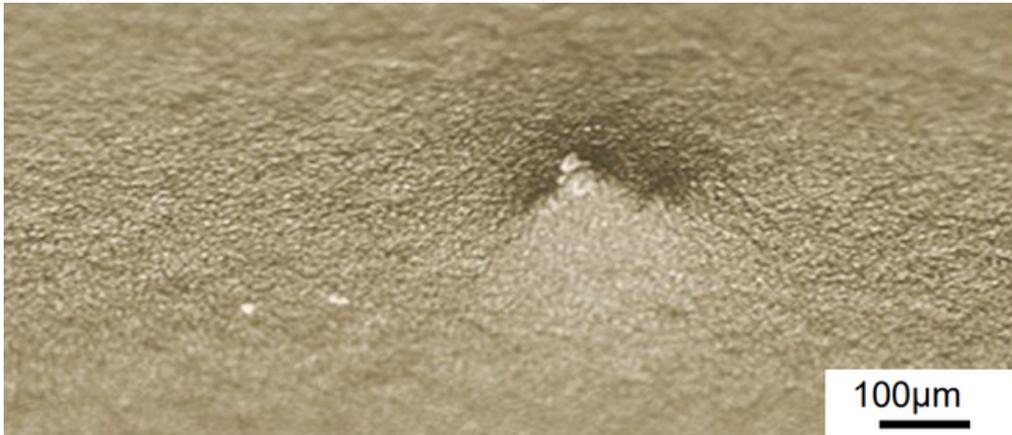
Nach der Lackierung eines Spritzgussbauteils wurden Fehlstellen in Form kleinster, punktförmiger Erhöhungen festgestellt, welche das Bauteil unbrauchbar machen (Abb.1). Um die Ausschussrate zu verringern, ist es notwendig die Ursache für die Fehlstellen und den dazugehörigen Prozessschritt zu kennen.

Abb. 1: Bläschen in Lackschicht

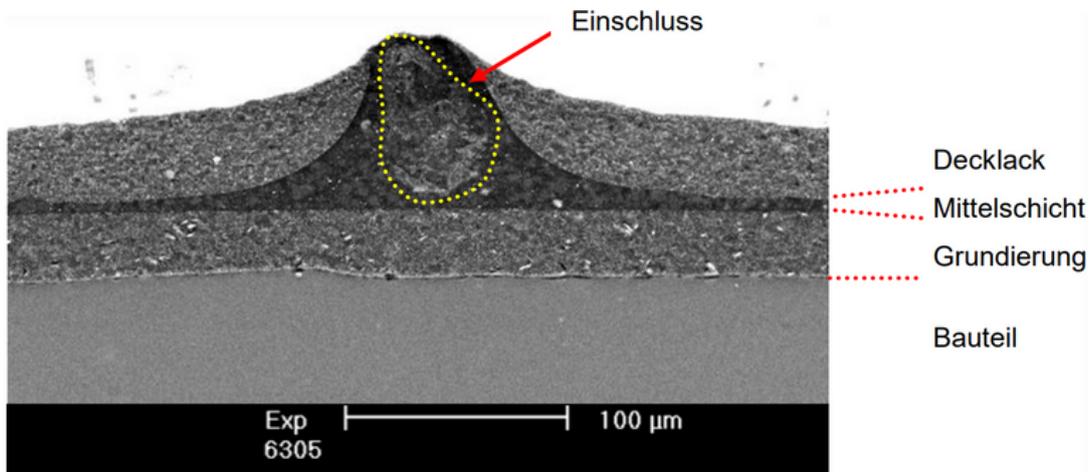
Die Analytical Services Obernburg setzen in derartigen Fällen die analytische Rasterelektronenmikroskopie (REM-EDX) ein. Im Querschnitt erkennt man den Aufbau der Lackierung (Grundierung, Mittelschicht und Decklack). Die Fehlstelle befindet sich augenfällig innerhalb der Mittelschicht und ist allseitig von dieser umschlossen (Abb. 2). Eine Verschmutzung der Oberfläche des Spritzgussteils vor der Lackierung kann damit eindeutig ausgeschlossen werden.

Abb. 2: Querschnitt durch Fehlstelle in Lackschicht (Materialkontrast)

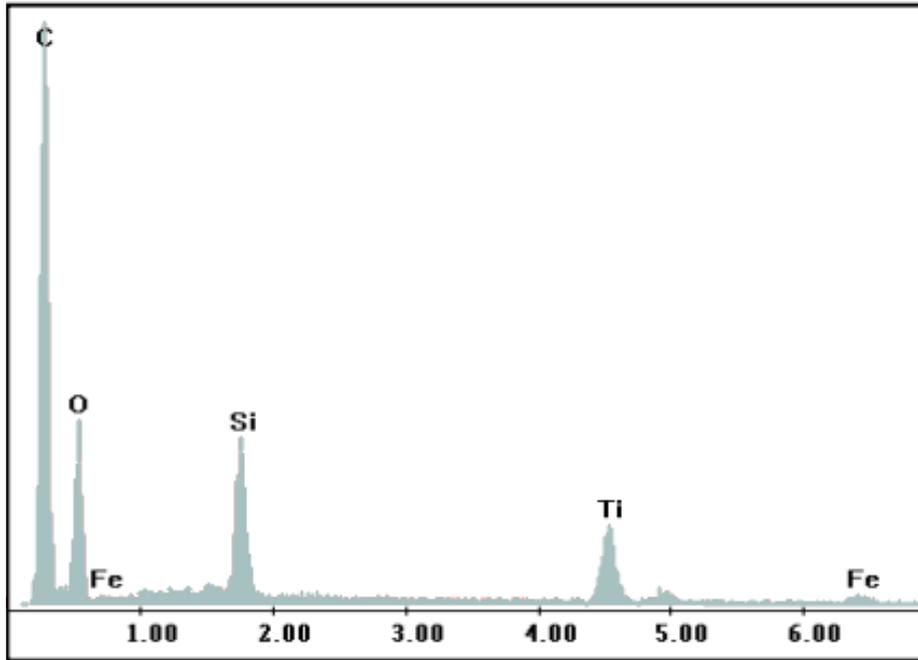
Die Elementzusammensetzung des Einschlusses (Abb. 3) stimmt mit der Zusammensetzung der Decklackschicht überein. Es handelt sich um einen, mit eisenhaltigem Farbstoff gefärbten organischen Lack, Silikat als Füllstoff, sowie Titandioxid als Mattierungsmittel. Auch die Größe und Verteilung der Füllstoffe ist in beiden Bereichen vergleichbar (Abb. 4). Bei der Lackierung des Bauteils wurde folglich unsauber gearbeitet. Ein Lackpartikel des Decklacks ist entweder auf die fertige Grundierung gelangt und wurde vom Lack der Mittelschicht unterwandert oder er ist beim Lackiervorgang zusammen mit dem Lack der Mittelschicht aufgetragen worden.

Abb. 3: Bestimmung der lokalen Elementzusammensetzung innerhalb der Fehlstelle mittels energie-dispersiver Röntgenspektroskopie (EDX).

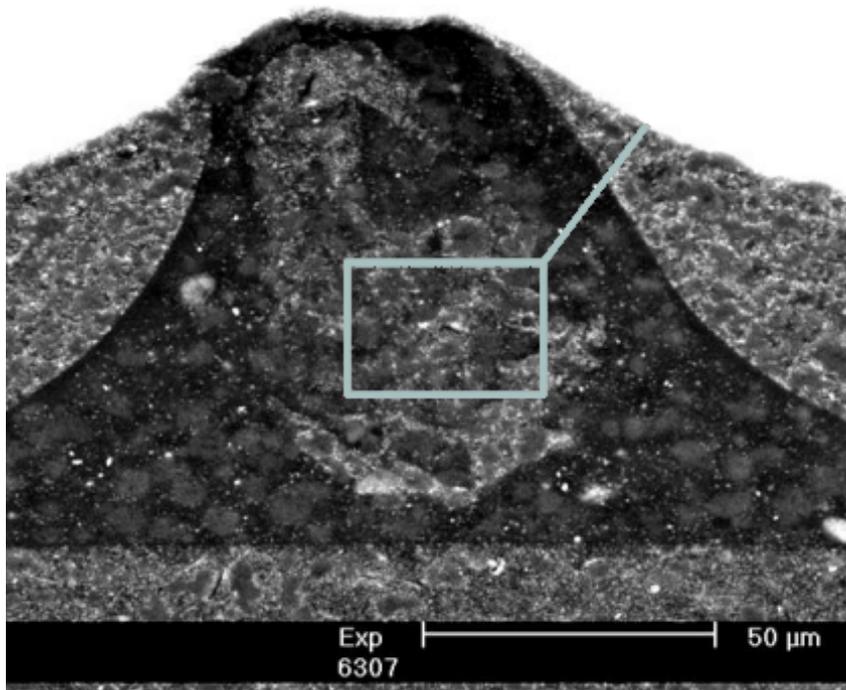
Abb. 2: Querschnitt durch Fehlstelle in Lackschicht (Materialkontrast)
