SCHADENSANALYSE GEWEBE

Fehlstellenanalyse an textilen Geweben

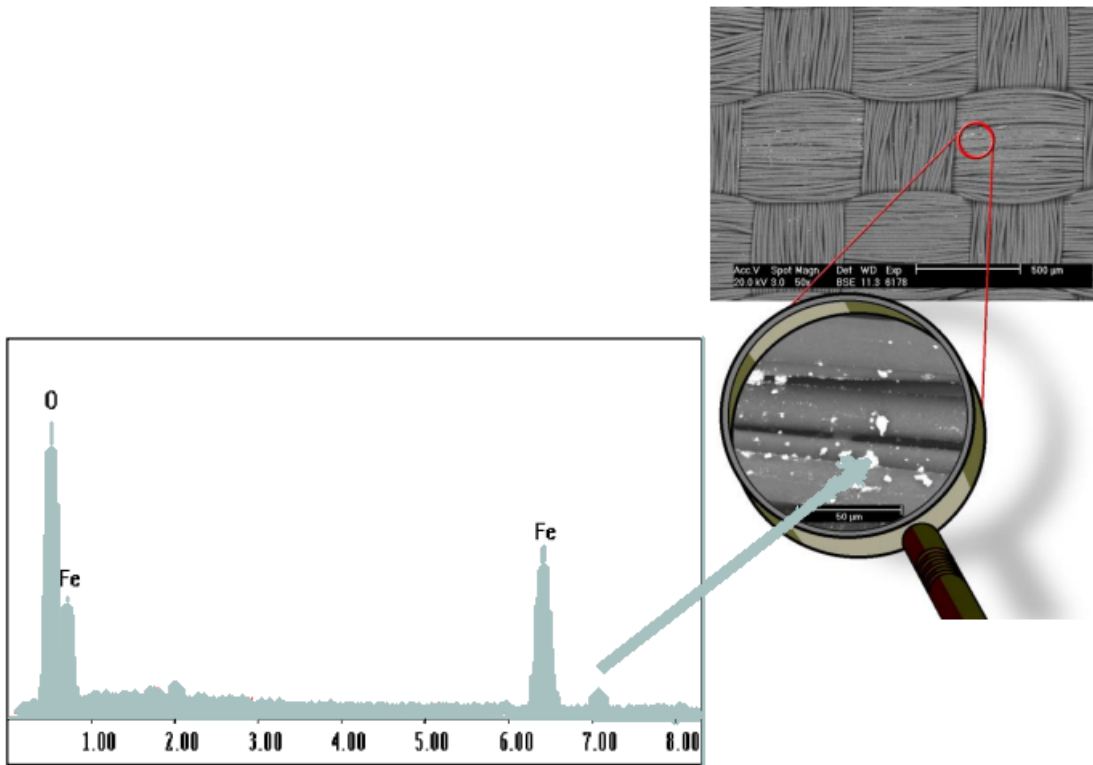
Abb. 1 Beispiel - Gewebe mit dunklem Streifen

Der dunkle Streifen im Gewebe wurde durch eine anorganische Verschmutzung in Form kleinster Partikel (im Materialkontrastbild hell leuchtend) hervorgerufen. Diese Verunreinigung betrifft nur einen Faden; die Querfäden sind nicht betroffen. Deshalb ist davon auszugehen, dass die Verschmutzung vor dem Webprozess auf den Faden aufgebracht wurde. Durch die punktgenaue Elementanalyse der Verschmutzung (EDX), erhält man Informationen über die Zusammensetzung der Partikel. Demnach sind Rostpartikel (Fe/O) für die Verfärbung verantwortlich

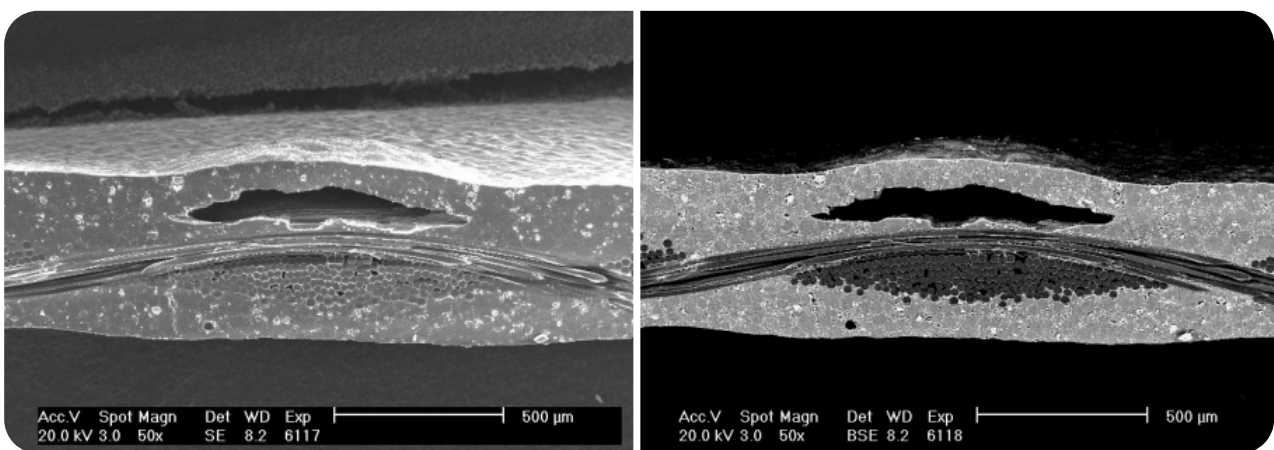
Ein PVC-beschichtetes Gewebemuster weist an der Oberfläche pockenartige Erhöhungen auf. Durch eine der Fehlstellen wurde ein Querschnitt angefertigt und im Rasterelektronenmikroskop untersucht. Man erkennt deutlich einen Hohlraum innerhalb der PVC-Beschichtung. Gleichzeitig findet man PVC-Reste auf dem Gewebe, so dass eine schlechte Benetzung des Gewebes als Ursache ausgeschlossen werden kann. Im Materialkontrastbild lässt sich außerdem das Eindringen des PVC in den Fadenverbund studieren, was Hinweise auf die vorliegenden Haftungsmechanismen liefert.

Abb. 2: Rasterelektronenmikroskopische Aufnahmen des Topografiekontrasts (links) und Materialkontrasts (rechts) eines PVC-beschichteten Gewebes im Querschnitt.
