LACKHAFTUNG

BEISPIEL - LACKFEHLSTELLE (BENETZUNGSPROBLEM)

BEISPIEL - VERMINDERTE LACKHAFTUNG

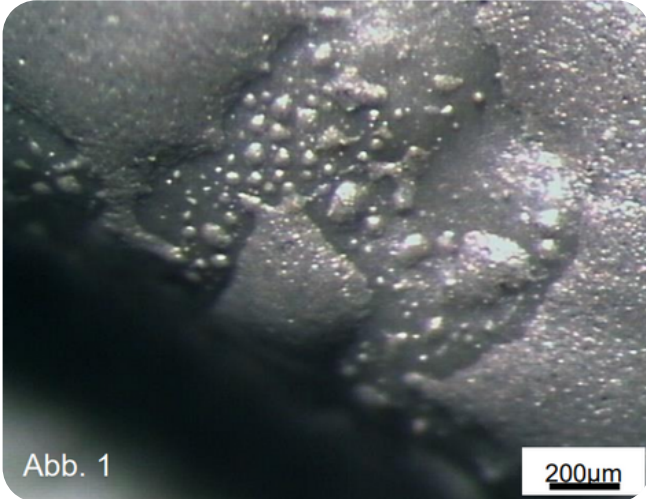
Die schlechte Benetzung eines Kunststoffbauteils zeigt sich durch die Ausbildung von Tröpfchen im Lack (Abb. 1). Das ESCA-Übersichtsspektrum in Abb. 2 ergibt eine hohe Silizium-Konzentration (8–14 at%) im Fehlstellenbereich (rotes Spektrum). Anhand des Si2p-Bindungsspektrums (Abb. 3) kann das Silizium eindeutig einem Silikonöl zugeordnet werden. Nach der Reinigung der Oberfläche mit Aceton ist das Silikonöl verschwunden (grünes Spektrum in Abb. 2). Eine Silikonkontamination als Ursache der Fehlstelle ist somit eindeutig nachgewiesen.
