SPRITZGUSSTEILE – IM DETAIL BETRACHTET

BEISPIEL - SCHWACHSTELLE IN SPRITZGUSSTEIL

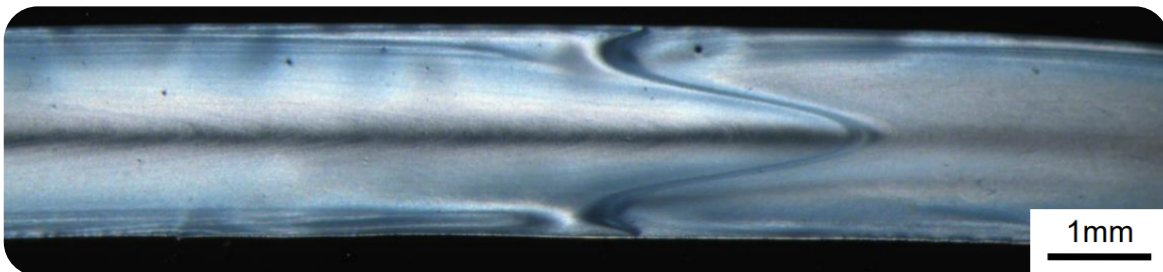
Die Schwachstelle im Bauteil konnte aufgrund der Untersuchungen auf eine Kontaktstelle zweier Polymerfronten zurückgeführt werden (Abb. 1), die keine ausreichende Verbindung darstellt. Aufgrund von Anpassungen der Angusstellen konnte die Kontaktstelle in einen Bereich verlegt werden, der für die Bauteileigenschaften unkritisch ist.

ABB. 1: SCHWACHSTELLE DURCH KONTAKTLINIE ZWEIER POLYMERFRONTEN

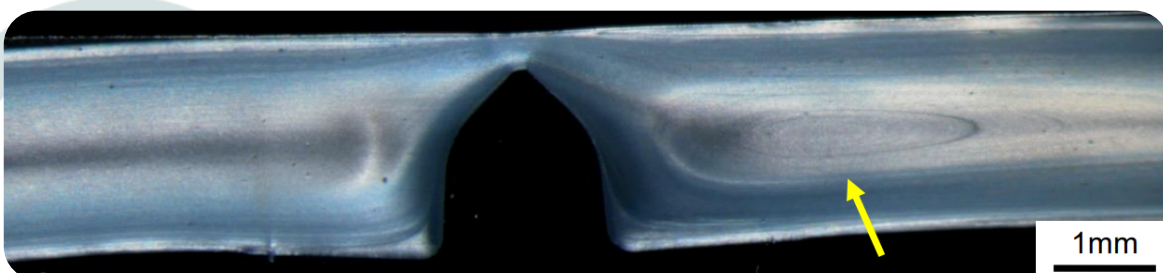
BEISPIEL - FLIESSLINIEN HINTER EINEM HINDERNIS

ABB. 2: VERWIRBELUNG DER FLIESSLINIEN HINTER EINEM HINDERNIS (EINKERBUNG)

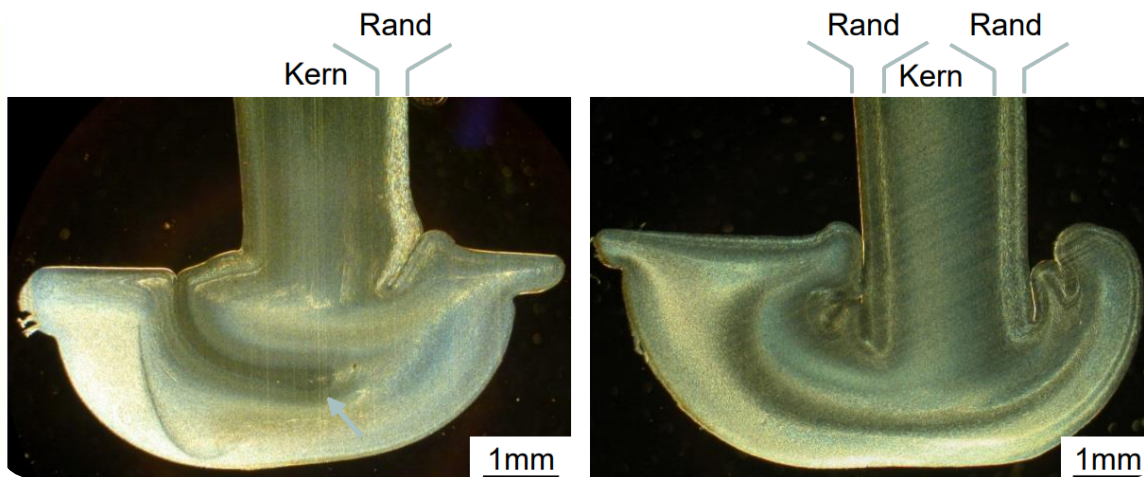
Zur Verbindung zweier Materialien wurden Stege eingesetzt, die an ihrem Ende thermisch zu einem Kopf umgeformt wurden. Der Kopf verhindert ein Herausziehen des Stegs aus dem Loch. Anhand der Strukturen im Querschnitt (Abb. 3) erkennt man, dass der linke der beiden Stege beim Verschweißen umgeknickt und zickzackförmig gefaltet wurde (roter Pfeil). Beim rechten Pin wurde das Polymer dagegen auf beiden Seiten seitlich aus dem Steg herausgedrückt.

Zusätzlich kann anhand der Form des Kopfes die Positionierung des Werkzeuges in Relation zum Steg kontrolliert werden (Abb. 3). Beide Aufnahmen zeigen eine leichte Verschiebung des Kopfes nach links. Außerdem erkennt man im Schaftbereich beider Stege einen Kern-Randeffekt. Dieser deutet auf unterschiedliche Abkühlbedingungen bei der Herstellung der Stege hin. Er ist unterschiedlich stark ausgeprägt.

ABB. 3: FLIESSLINIENANALYSE AN VERSCHWEISSTEN STEGEN ZUR OPTIMIERUNG DER PROZESSPARAMETER
